MANUTENZIONE E RISANAMENTO STRUTTURALE DI VIADOTTI STRADALI

CASI DI STUDIO SU INFRASTRUTTURE ANAS DELLA CALABRIA

Il viadotto Bisantis a Catanzaro

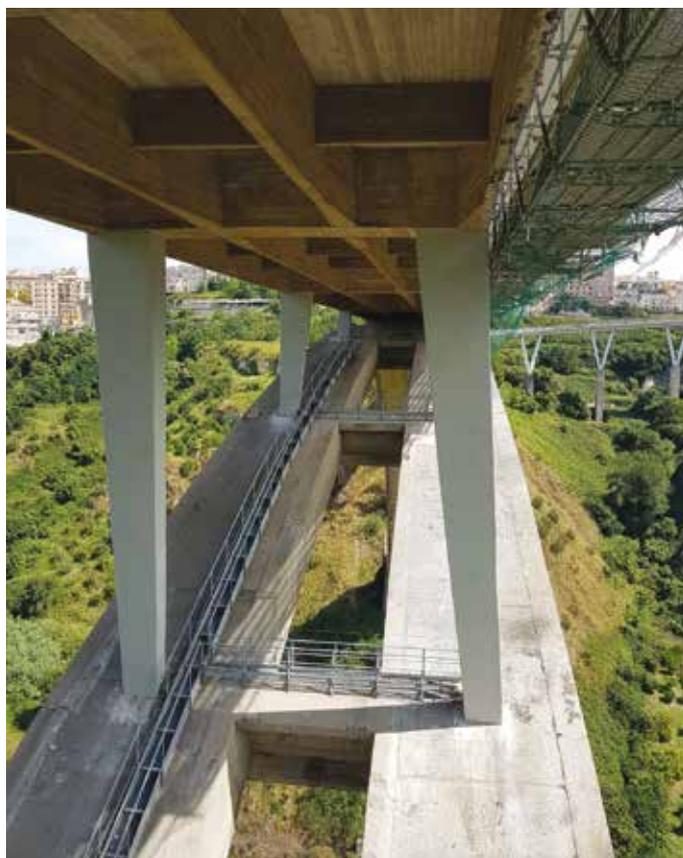
1. Alcuni ripristini eseguiti sul viadotto Bisantis a Catanzaro

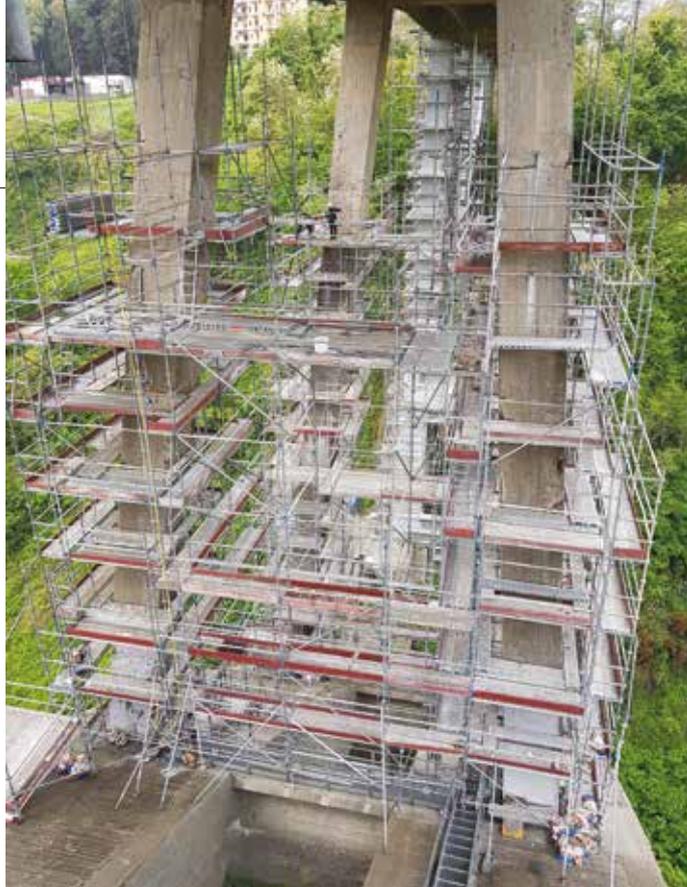
2. Lavori in corso d'esecuzione al viadotto Bisantis

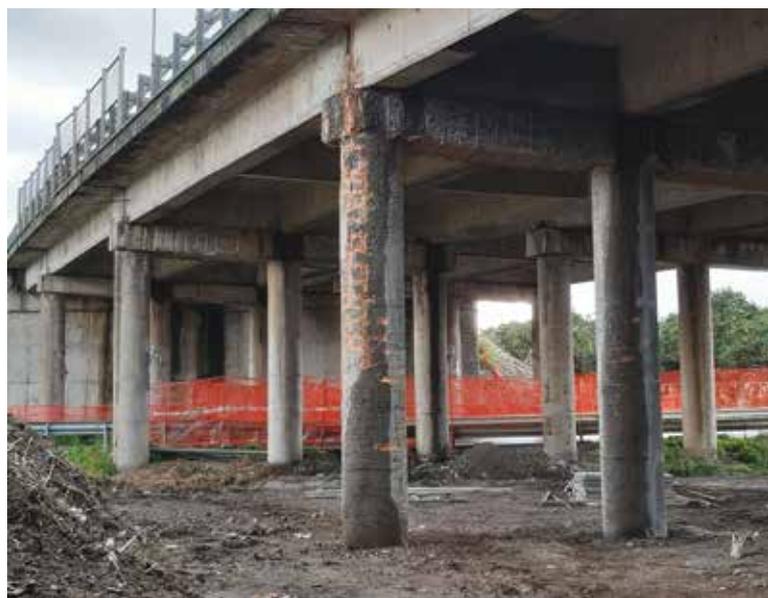
3. Lo stato prima dell'intervento del sovrappasso dello svincolo Pizzo-Sant'Onofrio, sulla S.S. 18

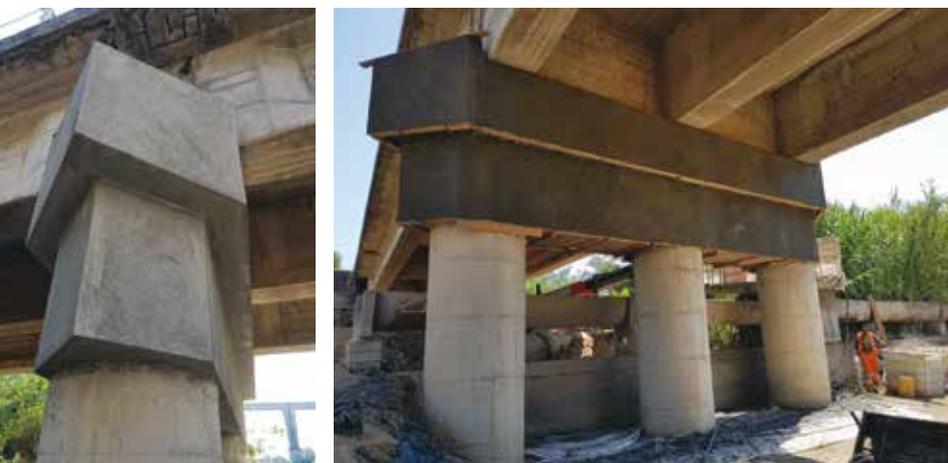
5A e 5B. Ripristini con malte strutturali della linea *Repar TIX* di Azichem Srl

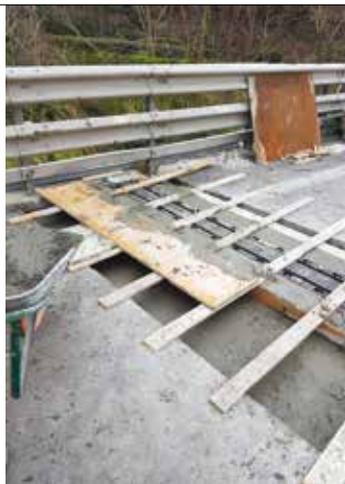
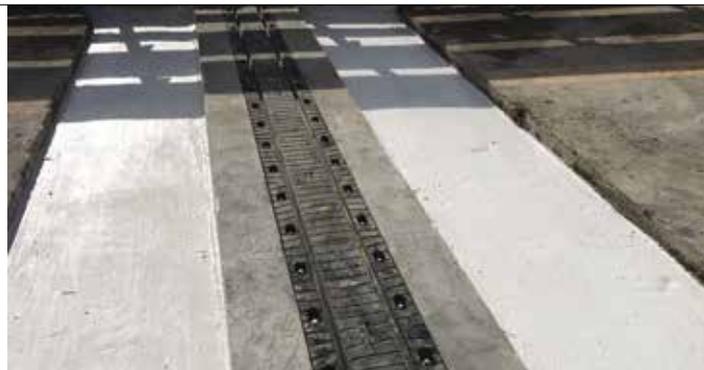
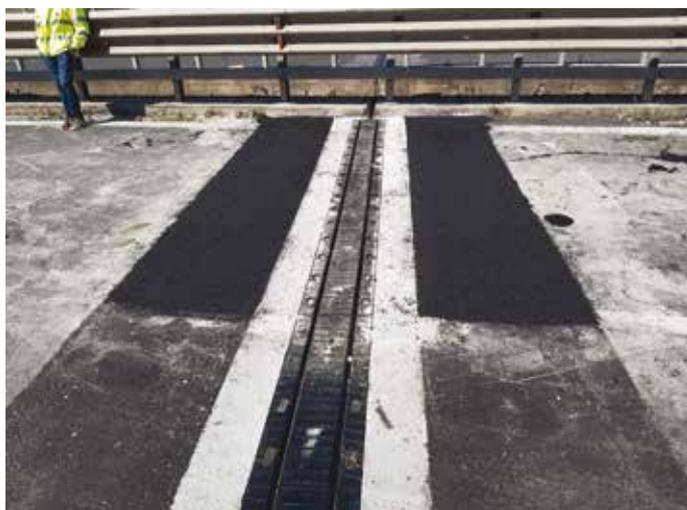
6A, 6B e 6C. Il ripristino dei giunti con betoncino fibrorinforzato Grout 6 SFR sul viadotto Angitola

Le considerazioni tecniche fin qui espresse valgono in buona misura anche per il betoncino ad alte prestazioni utilizzato per l'inghisaggio delle armature metalliche e come massetto di raccordo fra gli elementi di giunto fra i diversi impalcati. In queste situazioni è stato utilizzato il betoncino fibrorinforzato Grout 6 SFR le cui caratteristiche fisico-meccaniche sono riepilogate in Figura 8.

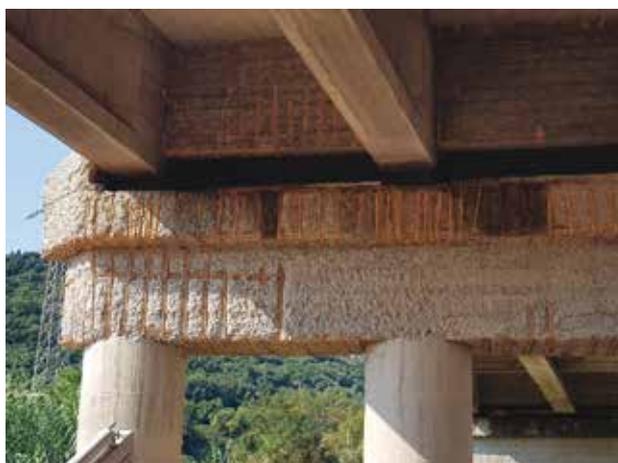
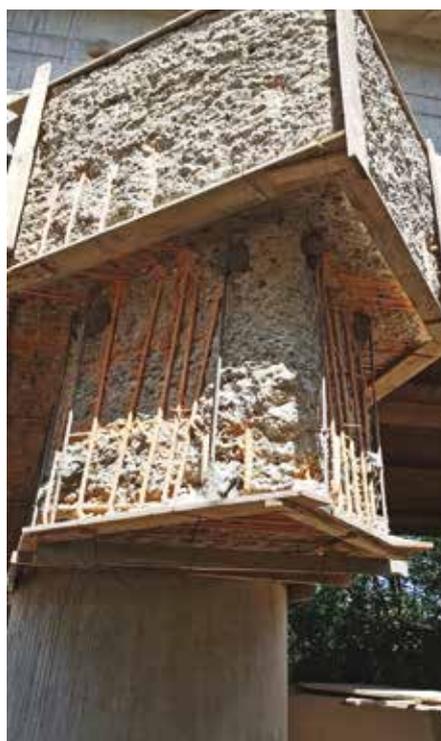
7A e 7B. Il calcestruzzo armato dopo l'operazione di idroscarifica

La precisa idroscarifica eseguita sui viadotti in oggetto ha consentito di mettere a nudo e pulire i ferri d'armatura, successivamente trattati con boiaccia inibitrice di corrosione Repair Monosteel. L'idroscarifica ha anche consentito un grado di ruvidità ottimale > 4 mm, insieme ad una condizione saturo a superficie asciutta, condizioni essenziali per favorire una per-

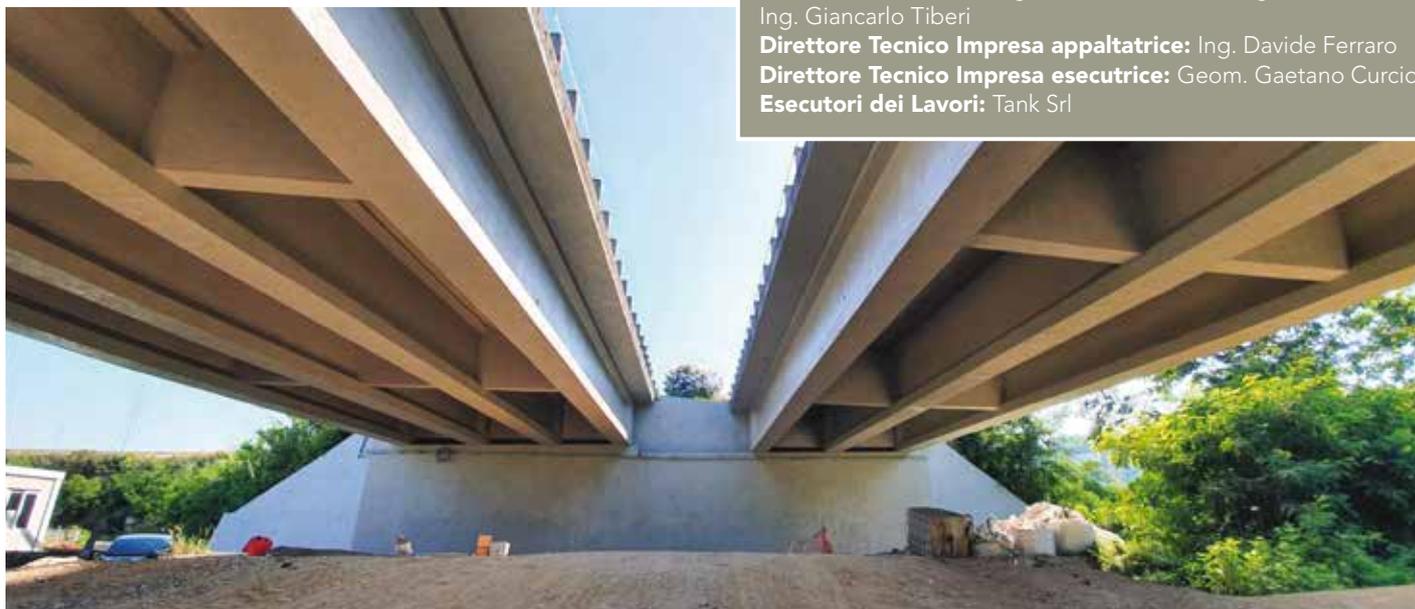
10. L'intervento manutentivo concluso al viadotto Angitola
